## 干线公路灾害防治工程典型案例

(一) 江西玉山 S19 德上高速和 S203 山体滑移地质灾害处置工程（推荐单位：江西省交通运输厅）。

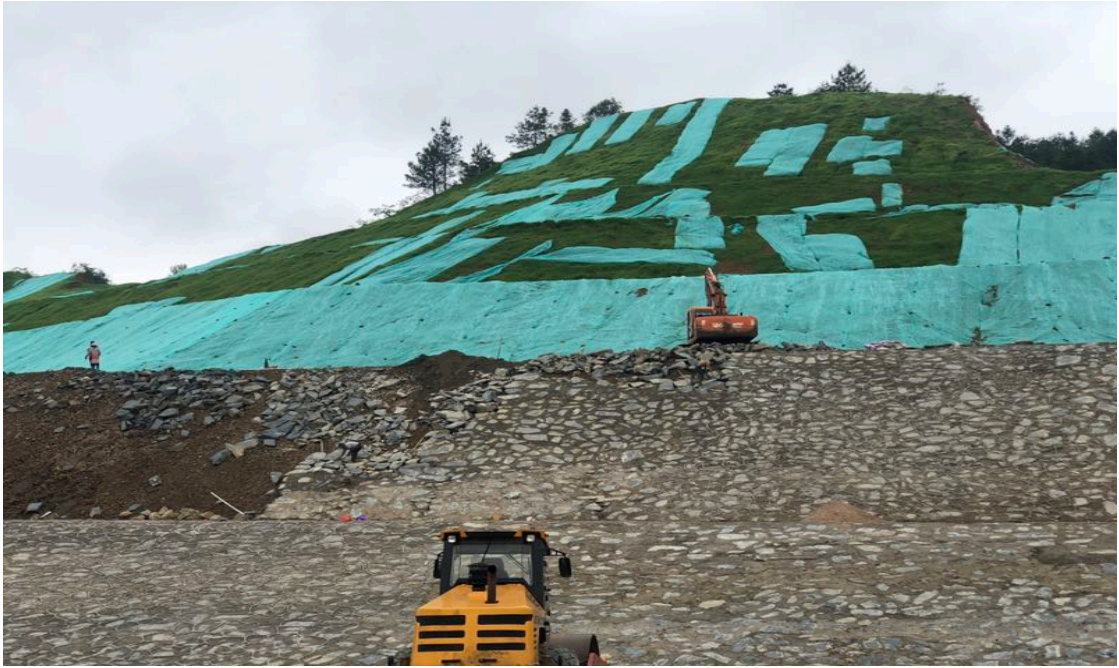
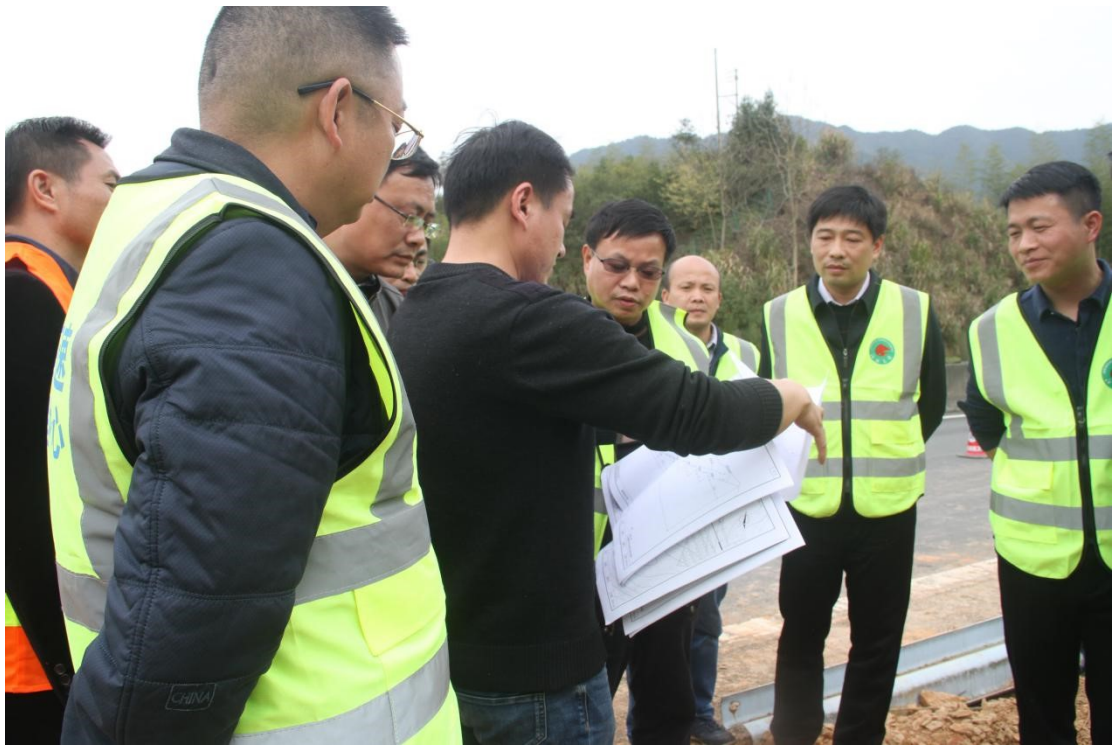
2019 年 2 月，受多年降雨影响，江西省上饶市玉山县临湖镇竹园山出现山体滑移地质灾害，山体滑坡为蠕动型滑坡，裂缝长度约 150 米，最大裂缝宽度约 50 厘米，错落高度约 40 厘米，滑坡体积近 30 万  $m^3$ ，并有进一步恶化趋势；滑坡山体导致德兴至上饶高速公路主线桥 S203 分离立交桥的路基边坡防护墙与主梁发生挤压，引发桥梁主梁及支座侧移、桥墩裂缝等系列病害，严重影响了桥梁安全。经过妥善处置，化解了灾害带来的风险。

山体滑移地质灾害现场处置

治，采取回填并夯实土方，砂浆抹面，彩条布覆盖裂缝等方式临时处置，并对右幅 3#台路基、左幅 4#台主桥、右幅 3#台主桥设置了 3 个观测点，进行不定期观测，及时掌握边坡滑移情况及桥梁病害发展情况，确保病害情况及时掌握。

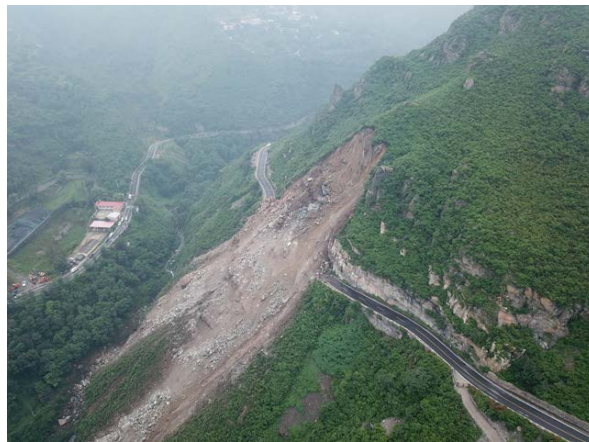
2018 年 8 月 11 日 8 时许，公路巡查人员巡视到军红路 k18+350 处发现路侧零星落石，山体极不稳定，判断将发生山体塌方，及时采取断路措施。9 时许，崩塌处山体发生大规模滑坡，所在边坡为岩质边坡，岩性为砂岩，崩塌主要沿岩体的节理裂隙发生崩落，涉及路段长度约 120 米，高度约 40 米，滑坡量约 30000 方。该崩塌灾害的成因有地形因素、岩性及岩体结构因素以及降雨因素。

山体崩塌地质灾害现场

2018年8月18日，公路抢险人员昼夜抢修施工，完成了临时绕行路线抢通工作。8月23日，国土部门出具了地质灾害调查报告，公路分局委托勘察设计单位组织力量，开展前期勘察设计和专家论证工作。8月27日，设计单位完成初步治理方案，决定采取爆破方式处置山体存在的危岩。8月29日，北京市交通委议定按照抢通和恢复重建两个阶段对该处塌方点进行治理。9月13日上午圆满完成山体爆破工作。10月30日，完成了塌方路段大体积危石破碎、清理、路基挡墙修复、交通防护设施安装等工作，恢复临时通车。2019年8月份全面完工。

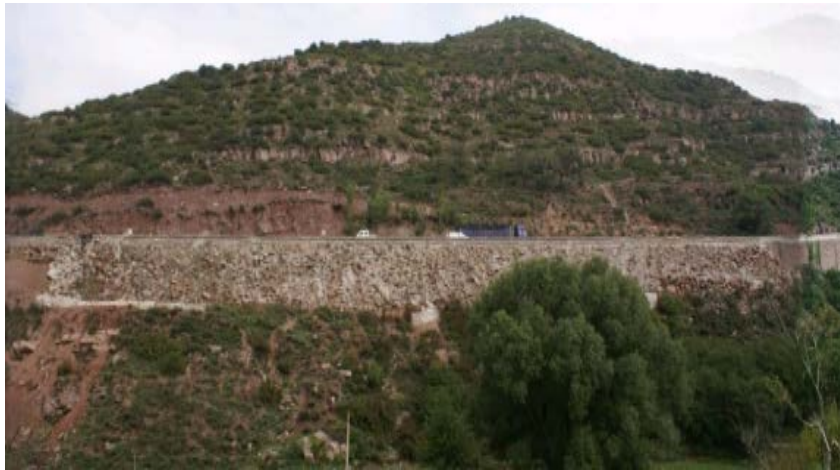
榆古线 K63+280 ~ K63+540 段滑坡路段位于山西省古交市境内，降雨相对集中致使 K63 滑坡路段山体岩土体含水量过于饱和，加上多年重载运煤车碾压，路基不负重荷，路面上出现宽 1cm ~ 2cm，长约 100m 的纵缝。之后裂缝不断扩

展，最宽处达 30cm，路基左侧出现不同程度的下沉，最大下沉量达 15cm。

山西省公路局太原分局第一次对滑坡路段进行了施工处治后，施工效果不理想，一个月后省道榆古线 K63+280 ~ K63+540 段右侧边沟、护面墙出现沉降，造成边沟、护面墙多处出现不规则的裂缝。为彻底治理该路段滑坡，太原分局委托专业勘察设计单位对滑坡路段进行勘察设计，并实施了第二次治理。

滑坡治理前

理工程采用钢筋混凝土预应力锚索地梁、轻型支挡结构物、仰斜式排水孔以及放射状立体式疏排集水井等措施进行综合治理。

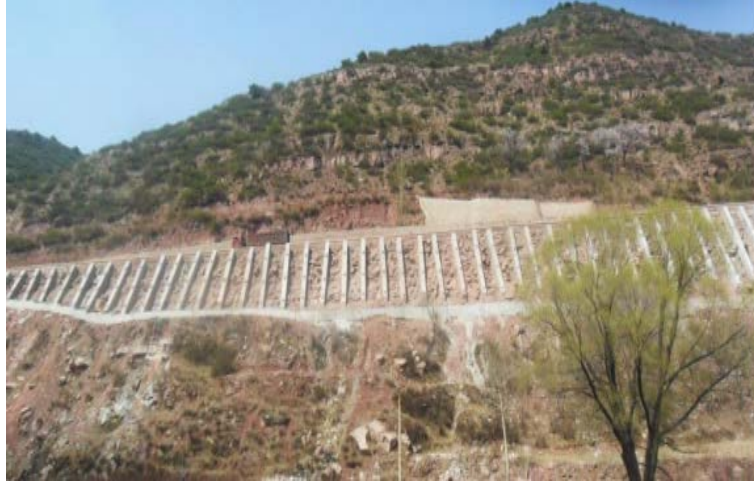
滑坡治理后

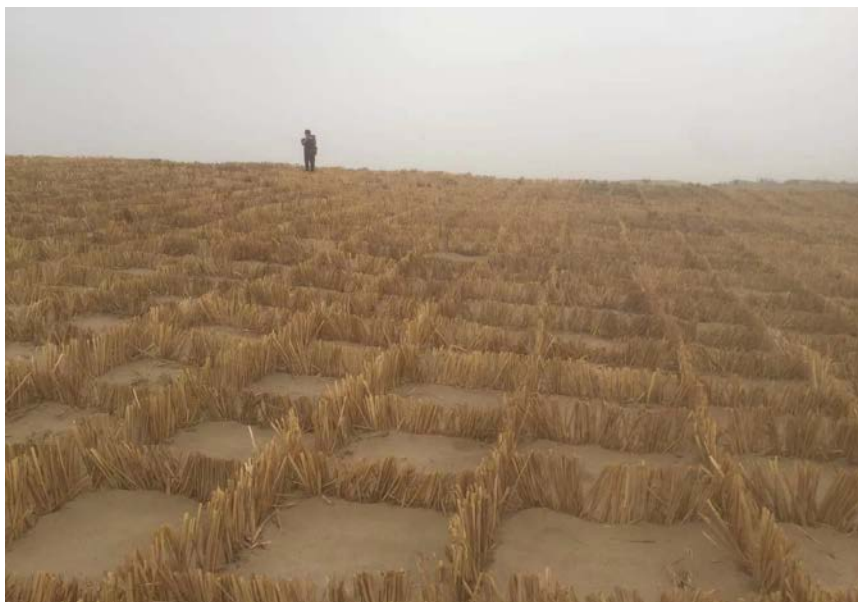
K323+000—K340+000 段位于塔克拉玛干沙漠腹地，路基宽 11m，路面宽 10.5m。穿越流动沙丘区，公路沙害较严重。沙害成因主要包括：防沙体系寿命已到；道路主风向侧仅设置有 1 道阻沙栅栏，失去阻沙作用，使用年限长；草方格被掩埋，失去固沙作用；积沙区容易饱和，阻沙栅栏失去阻沙

作用；芦苇粗细不均匀、易损毁，通透率变大；芦苇阻沙栅栏未断开，强风沙气候容易连带大段落的倒伏。基于上述原因，公路管理部门开展了针对该段公路防沙体系的恢复工作。

草方格现状

由于该项目是在既有防沙体系的基础上进行恢复，因此既有防沙体系的布设位置基本维持原设计，而在恢复工作中采取以下几类有效措施：一是固沙，固定公路两侧现有沙丘，防止风沙天气时出现路侧沙丘移动上路。二是阻沙，防止路侧远处移动沙丘继续向路侧移动，防止其继续掩埋固沙带。三是输沙，对路侧远处移动型沙源进行人为输导，顺应自然沙丘的方向在沙丘顶设置阻沙栅栏。四是新材料，棉花秆草方格和 PE 尼龙网，提高阻沙和固沙的作用，延长使用寿命。

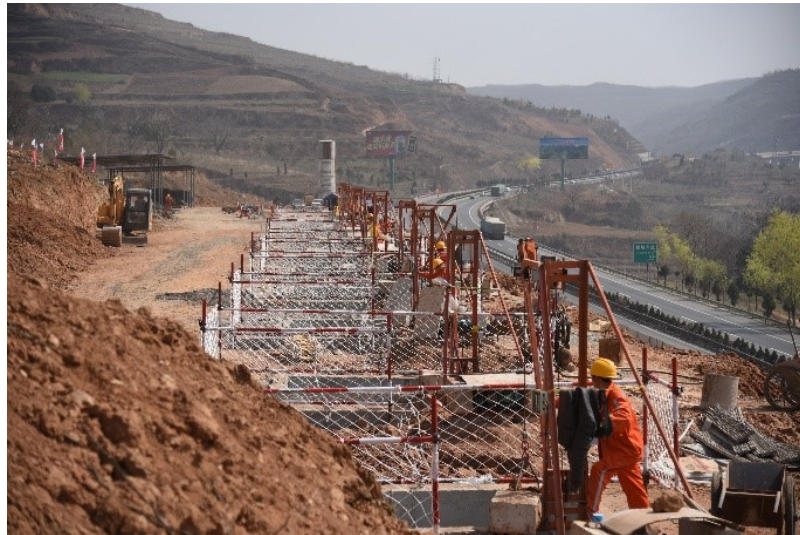
2013年6至7月份,甘肃省天水境内连续强降雨引发G30连霍高速公路宝天段部分路段发生山体滑坡、泥石流、边坡坍塌等灾害,加之2013年7月22日岷县、漳县6.6级地震导致K1347+600-K1349+000段内右侧山体三处大型滑坡,造成路基推移、路面隆起,严重危及道路和行车安全。

治理工程实施场景

上述路段滑坡处治项目路段全长 2.35km，处治方案为：削方减载+抗滑桩+反压+截排水+边坡防护及植被绿化的综合处治。实施过程中，地方政府、公路养护、收费管理和高速交警部门联合制定了应急预案，就滑坡地质灾害应急救援的范围，滑坡地质灾害应急救援启动的范围，领导组织机构，各部门的工作职责及协调配合等方面做了详细明确。

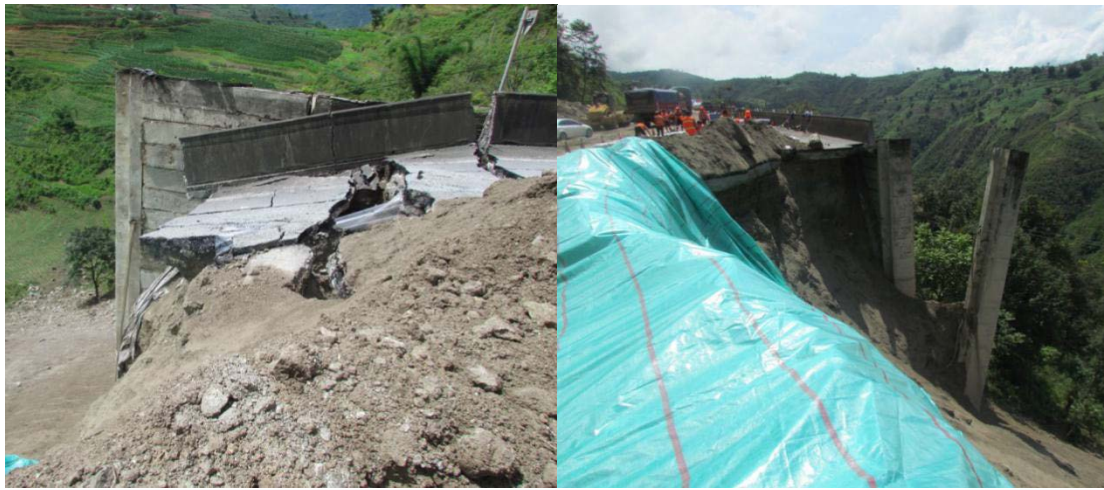
2016年6月29日，受季节性连降暴雨和地形地质条件影响，G214 西宁-澜沧公路 K2506+523 ~ K2506+583 段路基预应力锚索式桩板墙于出现路基沉陷、开裂，7月1日出现坍

据工程地质测绘，该滑坡位于澜沧江断裂南约400m处。滑坡周界较清晰，滑坡体平面形态呈“矩形”，滑坡后缘位于公路左侧，前缘位于山坡中段，滑坡体沿滑动方向最大长度60m，横向最大宽度46m，平面面积约2571.3m<sup>2</sup>，平均厚度约6.6m，体积约16970.58m<sup>3</sup>，属小型中层滑坡。

路基开裂、沉陷，桩严重倾斜

本次治理工程难点在于坍塌后的路基缺口段落较短，路基顶部坍塌区内缘与原抗滑桩位置平距较短，路基顶面与原下边坡地面线高差较大，导致坍塌路基底面的施工空间非常小；路基坍塌段落前后受线形以及构造物限制，改变现有线形让出构造物恢复的施工空间不存在可能性；原有抗滑桩锚索可能存在失效的情况，锚索量无法确定。因此，采用对塌方区域反压回填处治以及在原桩板墙抗滑桩间增设锚索加

固等方法展开治理工程。
